Untersuchungsbericht

Gefährliches Ereignis im Eisenbahnbetrieb

| Ereignisart: | Zugentgleisung |

Zugentgleisung, Bacharach, 01.09.2010

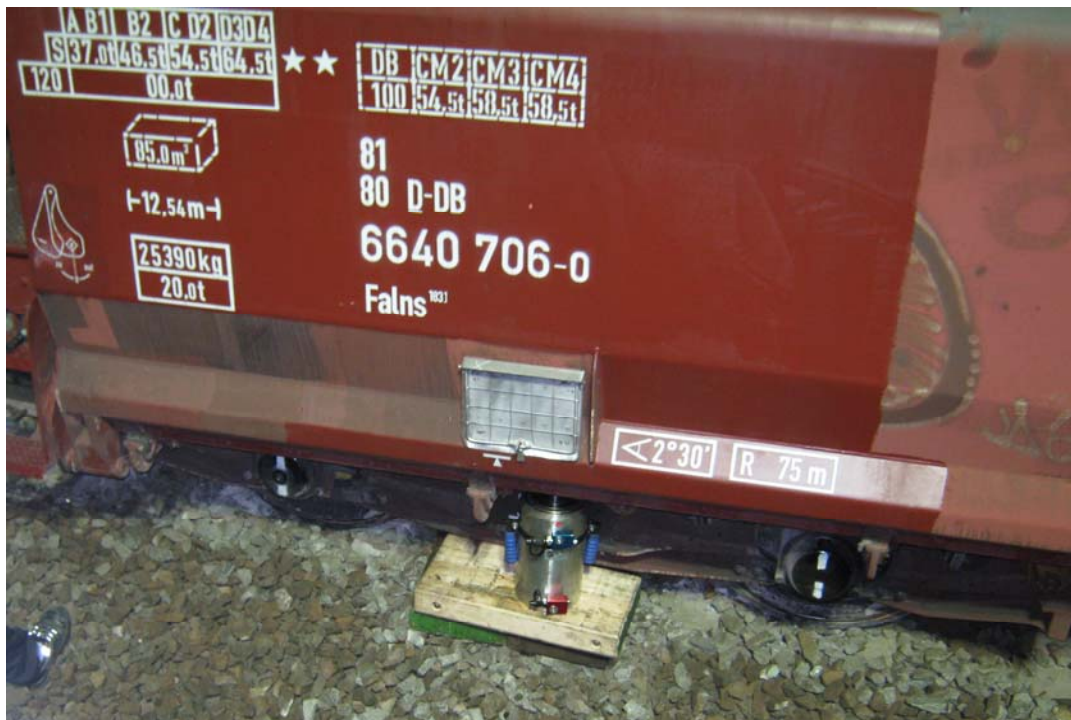
Etwa um 18:29 Uhr, während der Durchfahrt im Bf Bacharach, Gleis 1 (örtlich zulässige Geschwindigkeit $V_{zul.} = 120$ km/h), ertönt auf dem Führerstand des CS 47925 ein akustisches Signal und das Piktogramm „Notrufverbindung“ erscheint. Der Tf bremst seinen Zug mit einer Vollbremsung* auf 40 km/h ab. Bei der Weiterfahrt mit vermindelter Geschwindigkeit erkennt der Tf CS 47925 auf dem Gegengleis einen stehenden Zug, dessen Tf aus dem Führerstand heraus das Signal Sh 3 (Kreissignal) gibt. Nach eingeleiteter Schnellbremsung** kommt das führende Fahrzeug des CS 47925 in km 140,300 gegen 18:30 Uhr zum Stehen. Der entgleiste Güterwagen 81 80 6640 706-0 steht nicht profilfrei zum Nachbargleis.

Abbildung 1: entgleistes Drehgestell in Fahrrichtung des Zuges – rechte Seite -

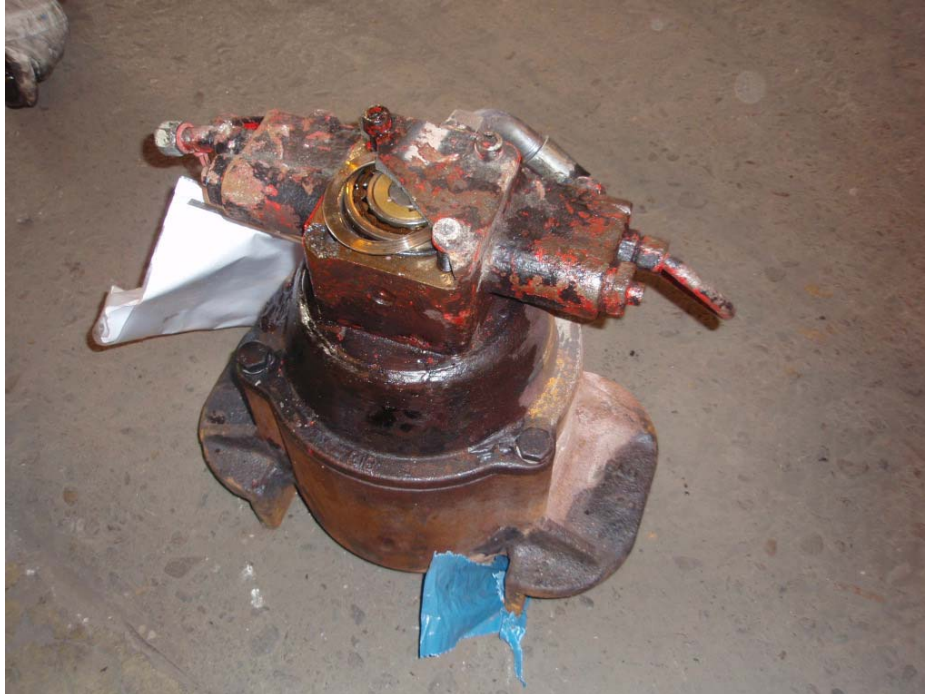
Der Wellenschenkelstumpf mit Radsatzlager und angebaute Pumpe (Deckelschaden = Unfallfolgeschaden) ist an den Stehbolzen abgerissen. Alle drei Schrauben des Wellenverschlusses sind vorhanden. Eine Vermessung des Radsatzes ist aufgrund der Zerstörung nicht möglich (Spurkranz fehlt fast umlaufend). Das Druckbild auf der

Druckkappe ist nicht mehr zweifelsfrei erkennbar sowie keine Ausbröckelungen am Außenring, die ursächlich hätten zum Lagerschaden führen können.

Abbildung 2: Wellenschenkelstumpf mit Radsatzlager und angebaute Pumpe

Eine Vermessung des Radsatzes war aufgrund der Schäden, die vermutlich durch die Entgleisung entstanden sind, nicht mehr möglich. Beim abgescherten Radsatzlager waren die drei Schrauben des Wellenverschlusses lose aber eingeschraubt. Spuren am Lagerdeckel, die auf einen losen Wellenverschluss deuten könnten, waren nicht vorhanden. Das Schadbild lässt die Vermutung zu, dass der Bruch eines Stehbolzens der Radsatzpumpe zum Blockieren des Radsatzes und damit zum Wellenschenkelbruch geführt hat. Dabei ist jedoch nicht auszuschließen, dass das Hydrauliköl des Pumpenantriebes in das Wälzlagersystem eingedrungen ist und somit die Schmierfähigkeit des Lagerfetts nicht mehr gewährleistet hat.

Die Entgleisung des Wagens 81 80 6640 706-0 ist auf einen Lagerschaden am Radsatz 939 469+80 zurückzuführen. Vermutlich ist der Bruch eines Stehbolzens der Radsatzpumpe ursächlich. In Folge kam es zum Blockieren des Radsatzes und damit zum Wellenschenkelbruch. Hierbei ist nicht auszuschließen, dass das Hydrauliköl des Pumpenantriebes in das Wälzlager eingedrungen ist und dadurch die Schmierfähigkeit des Lagerfetts nicht mehr gewährleistet war. Eine genauere Ursache kann auf Grund der Zerstörung nicht mehr festgestellt werden.
